Arbeitsbereich/Arbeitsplatzplatz: Lager 110

## Lager 110 Wiegerei und Restmengen

## Flucht- und Rettungsplan

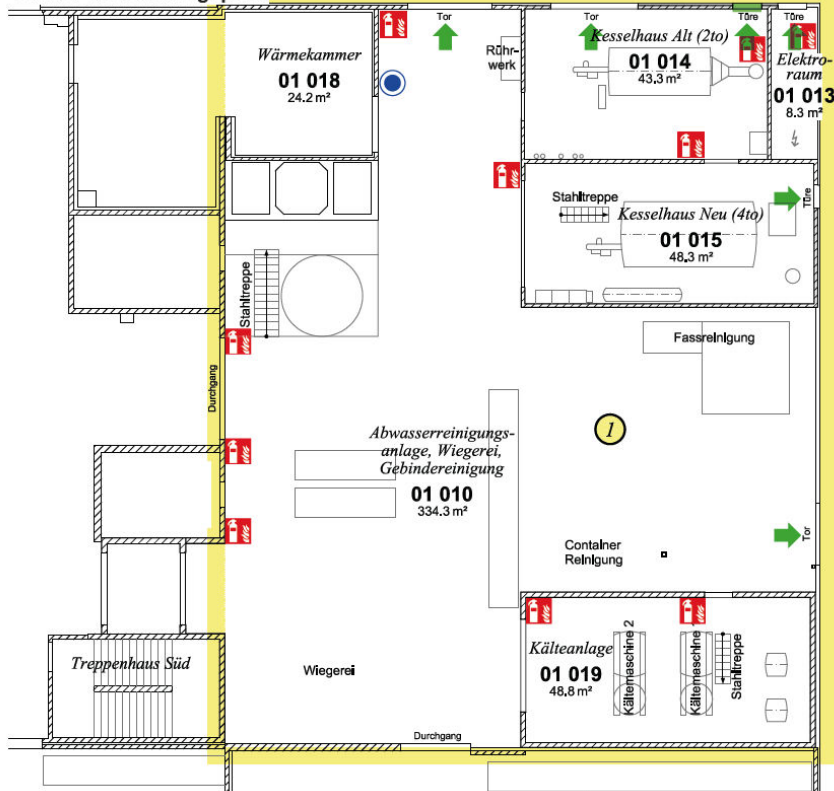
Gebäude 1 / 1:100  
Grundriss Erdgeschoss

**EG**  
Grundriss 1:100

Plan Nr. 5600.1 - EG  
gez. 31.05.2016, JZ Keller + Steiner AG, Ingenieurbüro, Sevelen

Lager 110 = LK 10-13
